Bulletin de Service
Service Bulletin

Numéro : BS-2017-001
Number : BS-2017-001

REMISE EN SERVICE des hélices 5-pales FLAIR-2 certifiées [H-FLR2_5-D-I_C] suite à l'analyse de l'incident survenu le 16/05/2017 sur un remorqueur DR400-180R.

RE-COMMISSIONING of the FLAIR-2 5-blade propellers certified [H-FLR2_5-D-I_C] following the analysis of the incident occurred the 16th of May 2017, on a DR400-180R tower aircraft.

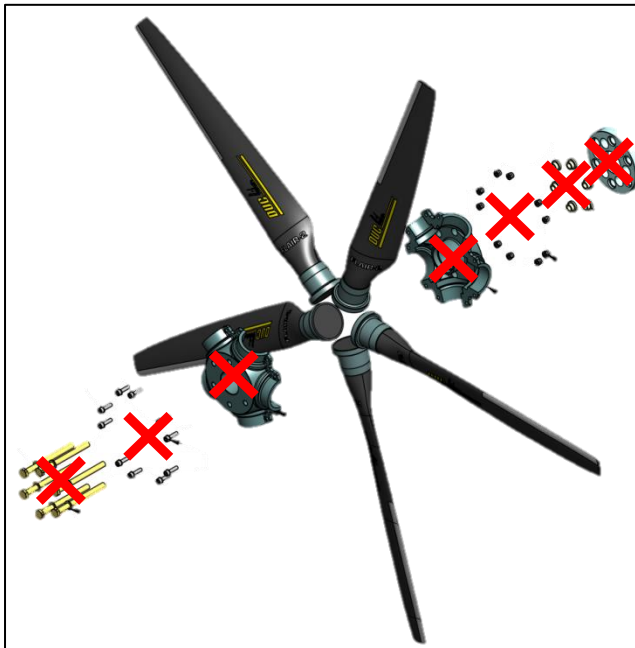
Figure 1 : Ancienne configuration / *Old configuration*

Précédemment une entretoise intercalaire venait se placer entre l'hélice et le porte-hélice. Le poids de cette entretoise n'était pas pris en compte dans la valeur mis en avant dans le Certificat Type de l'hélice.

Previously an intermediate spacer was placed between the propeller and the propeller shaft. The weight of this spacer was not taken into account in the value put forward in the Type Certificate of the propeller. Now, since this spacer has been connected to the rear half-hub, its weight is taken into account in the total calculation of the mass of the propeller.

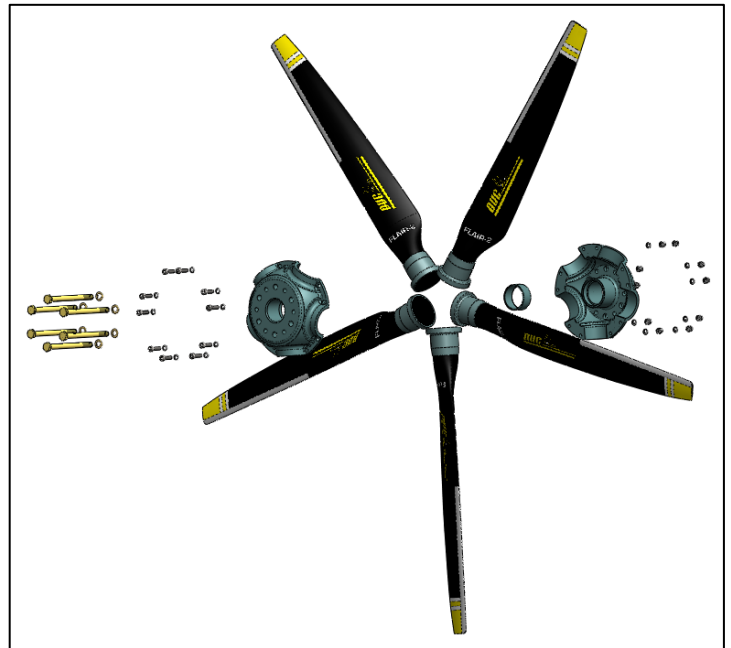
Figure 2 : Nouvelle configuration / *New configuration*

A présent, du fait que cette entretoise a été liée au demi-moyeu arrière, son poids est pris en compte dans le calcul total de la masse de l'hélice.

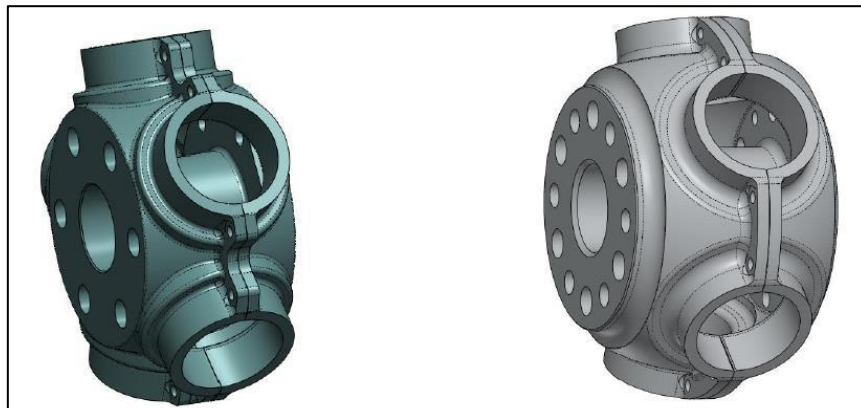
Figure 3 : Ancien et nouveau moyeu / *Old and new hub*

Suite à l'ensemble des analyses, nous pouvons affirmer que le problème était dû à une non-conformité d'usinage.

Following all the analyzes, we can affirm that the problem was due to non-conformity of machining.

Problème ayant été éliminé en concevant un nouveau moyeu.

Problem having been eliminated by designing a new hub.
